D'après ce schéma de l'Edel 2, je ne voyais que 2 possibilités d'entrée d'eau

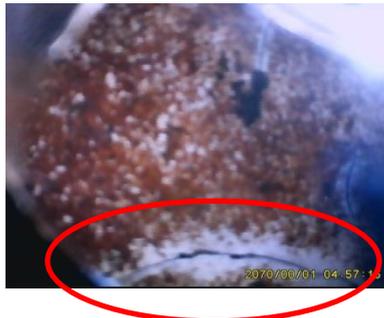
J'ai ensuite incriminé le puit de dérive.
Voilà ce qu'on pouvait voir avec un endoscope par le puit de dérive

J'ai pensé qu'il s'agissait de fissures
J'ai donc découpé la dérive:

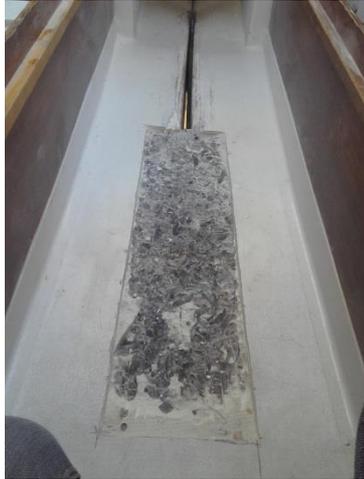
Je ne voyais rien, alors j'ai enlevé le gel coat jusqu'à voir le lest

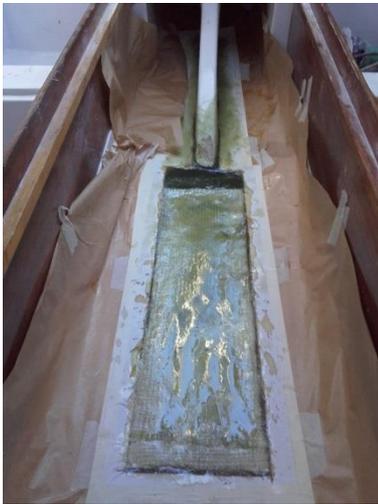
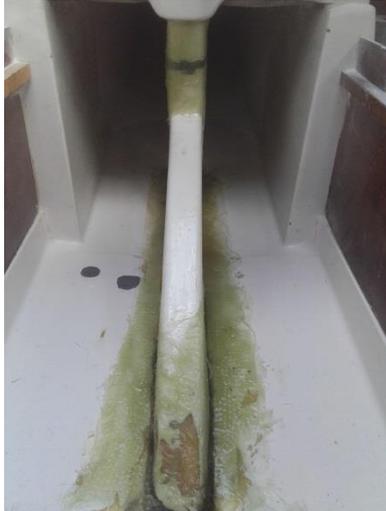
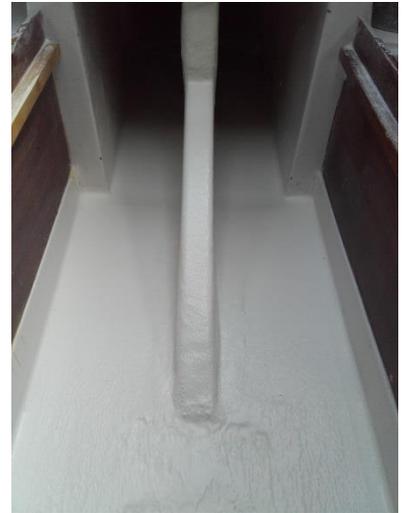
Je n'ai rien remarqué de probant alors j'ai remonté le puit de dérive !

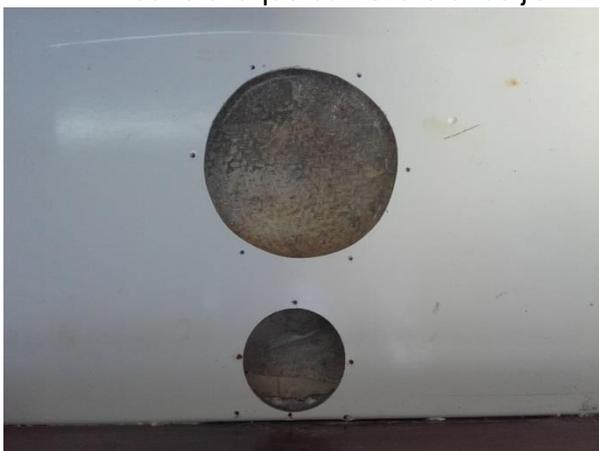
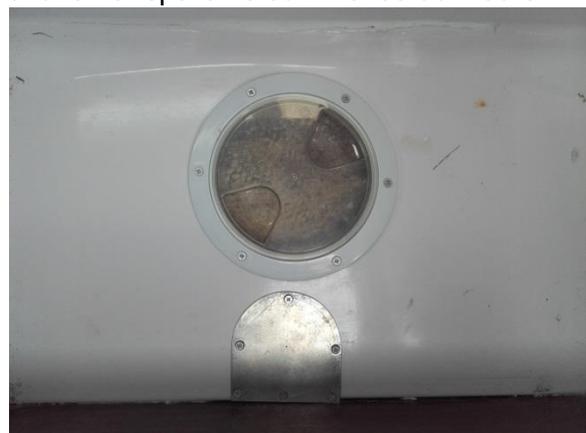
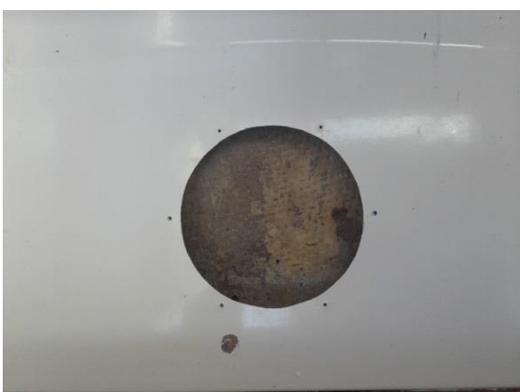
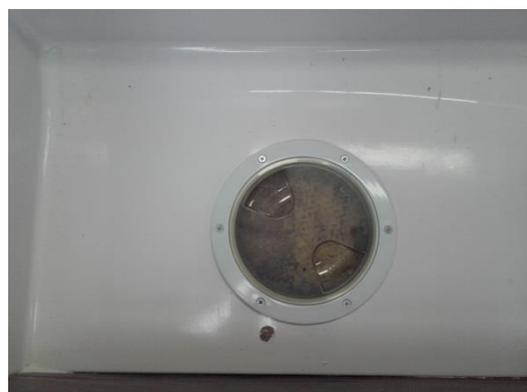
J'ai réalisé 3 gros trous de 150 mm de diamètre:

1 dans chaque coffre latéral ou j'ai fixé des bouchons transparents comme les dériveurs

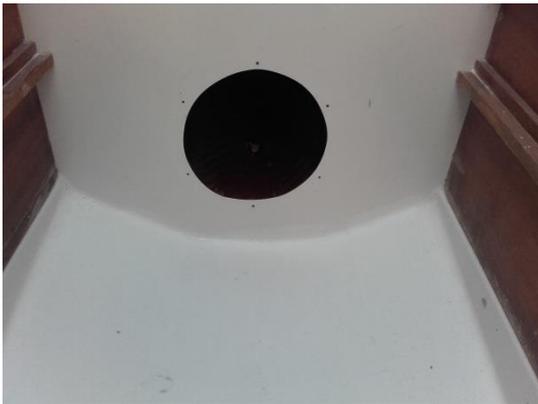
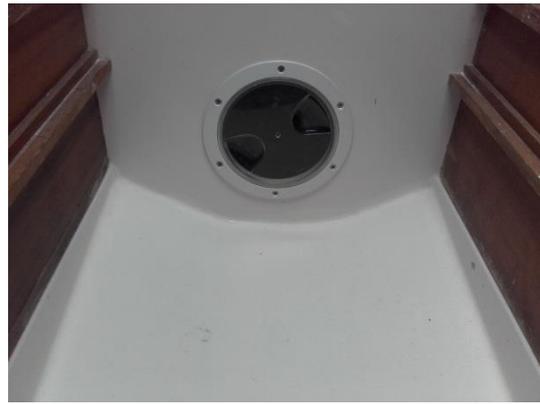
et 1 à l'avant. Il n'y a aucune mousse dans ces cloisons dites étanches!

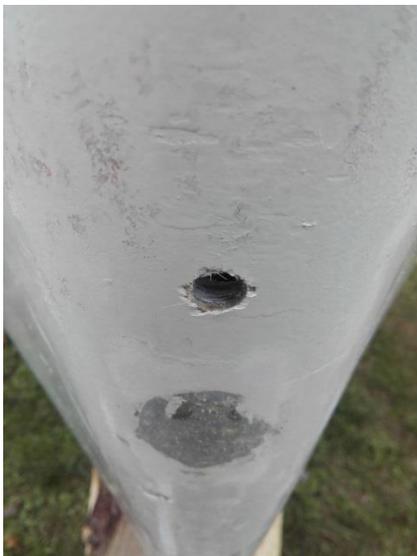
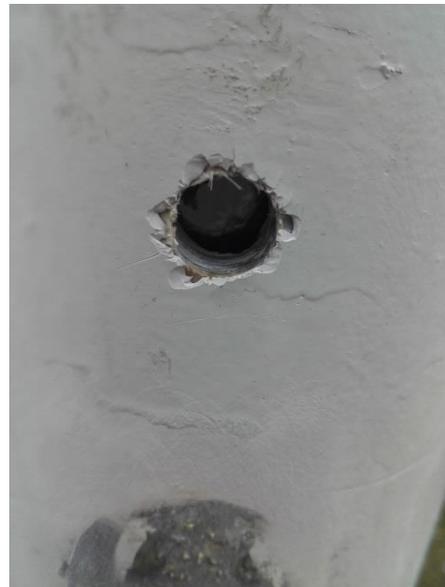
Il ne me restait qu'à le mettre à l'eau et de regarder par où passe l'eau. Mais avant de le mettre à l'eau, le trou du crochet de remorquage étant ovalisé, je l'ai colmaté au mastic époxy. En voulant refaire un trou 5 cm plus haut, j'ai constaté que je perçais la coque extérieure mais également la 2ème coque intérieure.

Il y a donc bien une voie d'eau à l'avant du bateau !

J'ai bouché le nouveau trou que j'avais fait et condamné le crochet de remorque !
